Wiederaufbau Hochwasser 2013, Beräumung und Sanierung Rosenbach (2a)

Gemeinde Sohland
a. d. Spree

Projekthalt

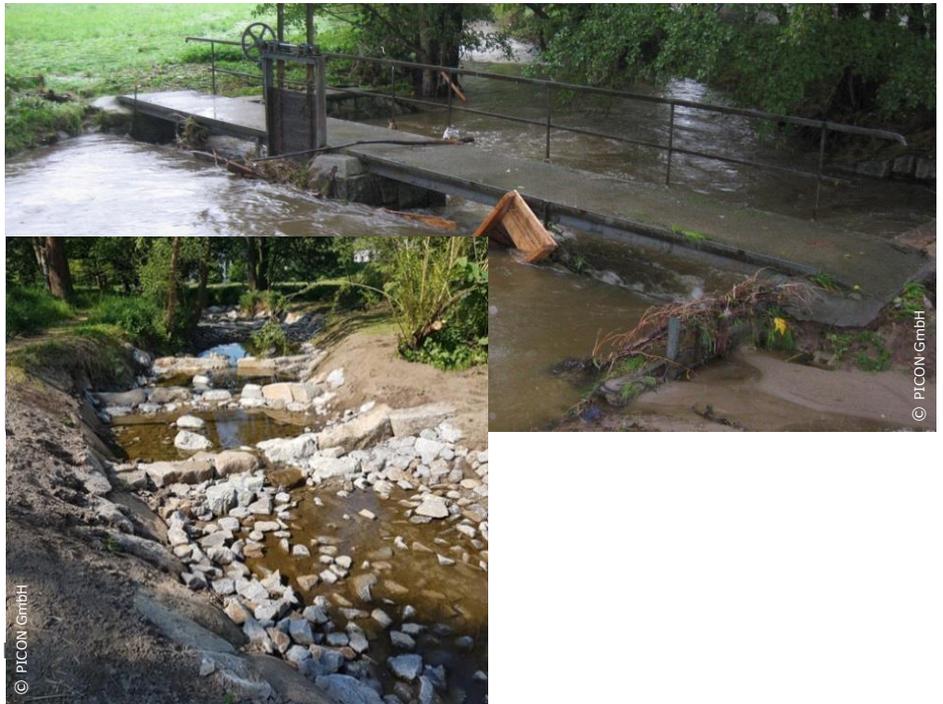
Abflusshinderer Wehr (oben), Endzustand ehem. Wehr 1 (unten)

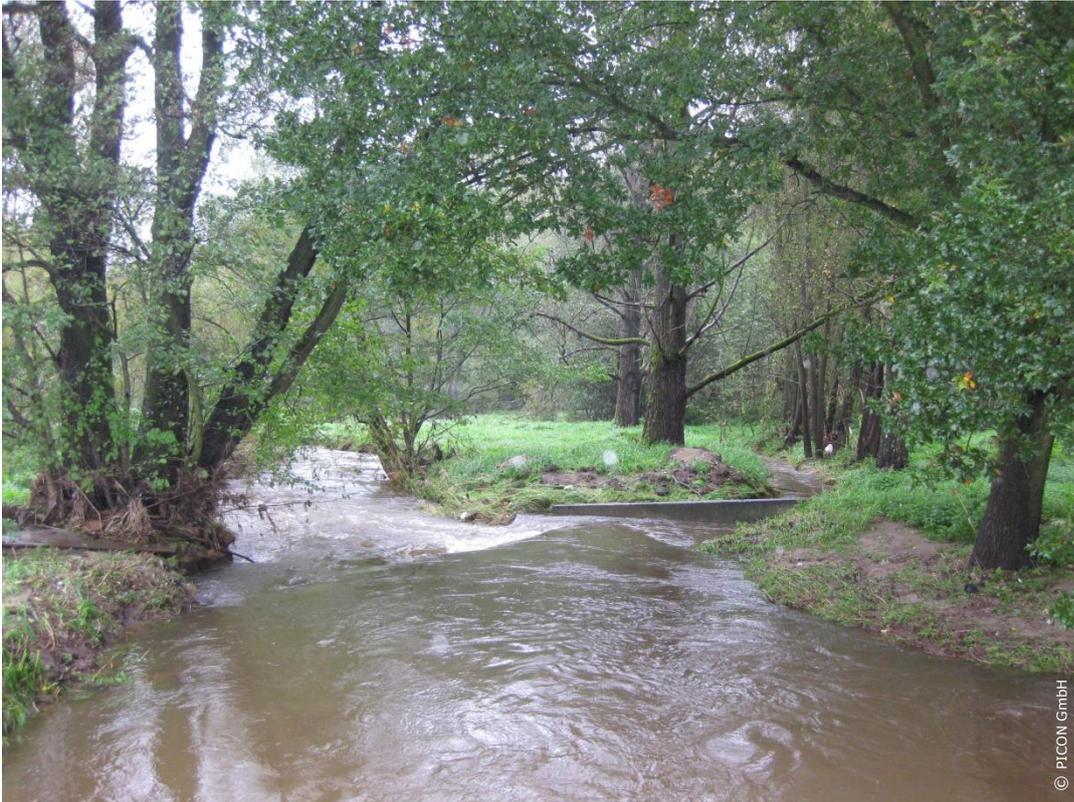
Wehr 1 und Abzweig in Mühlengraben im Rosenbach - Urzustand

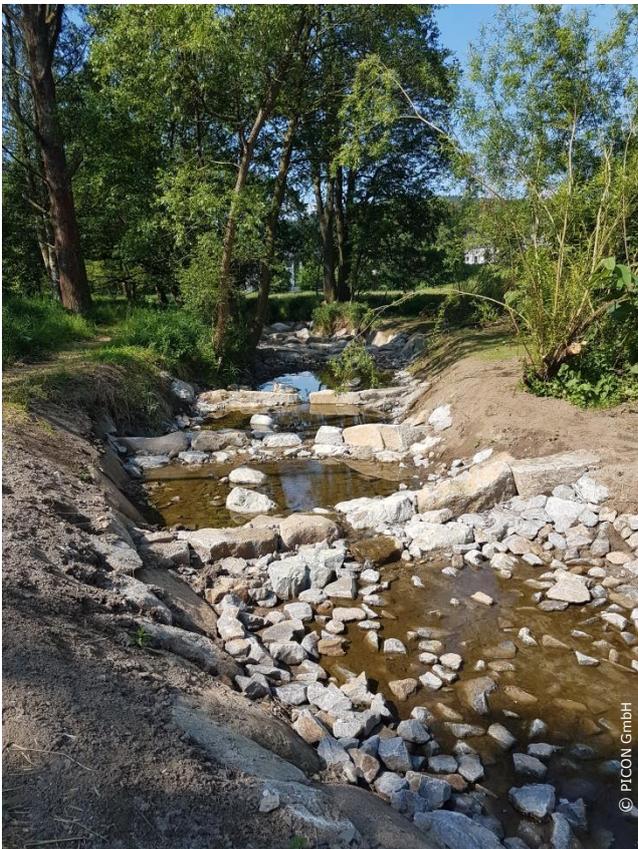
Bereich ehemaliges Wehr 1 im Rosenbach - Endzustand

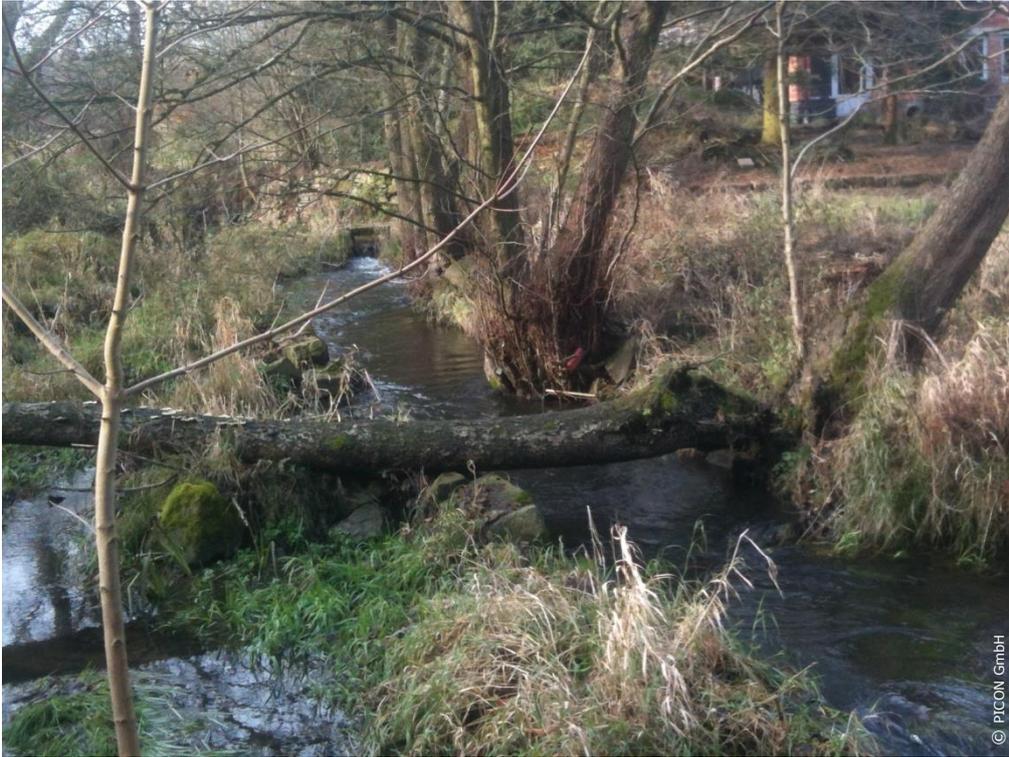
Wehr 2 im Rosenbach - Urzustand

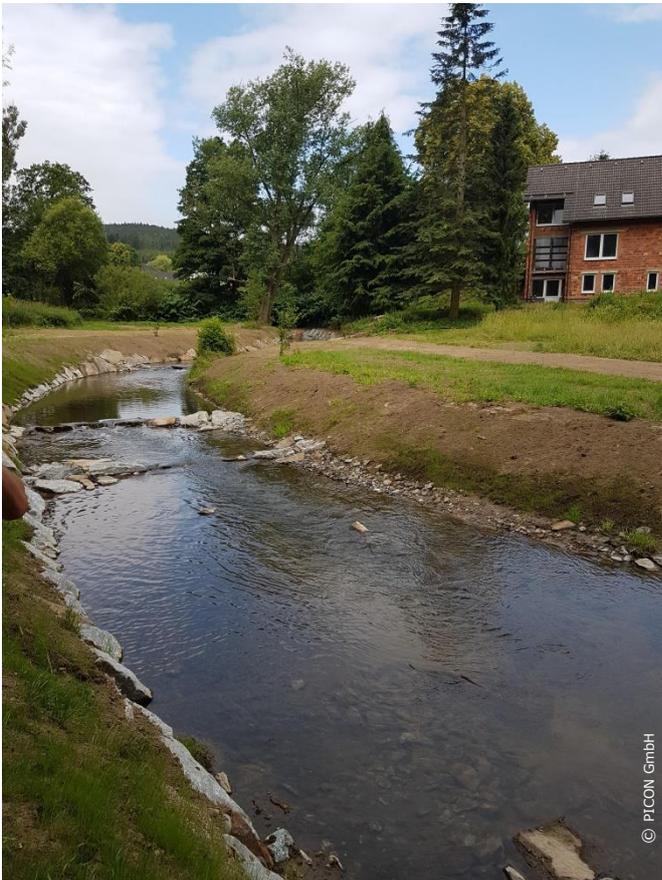
Bereich ehemaliges Wehr 2 im Rosenbach - Endzustand

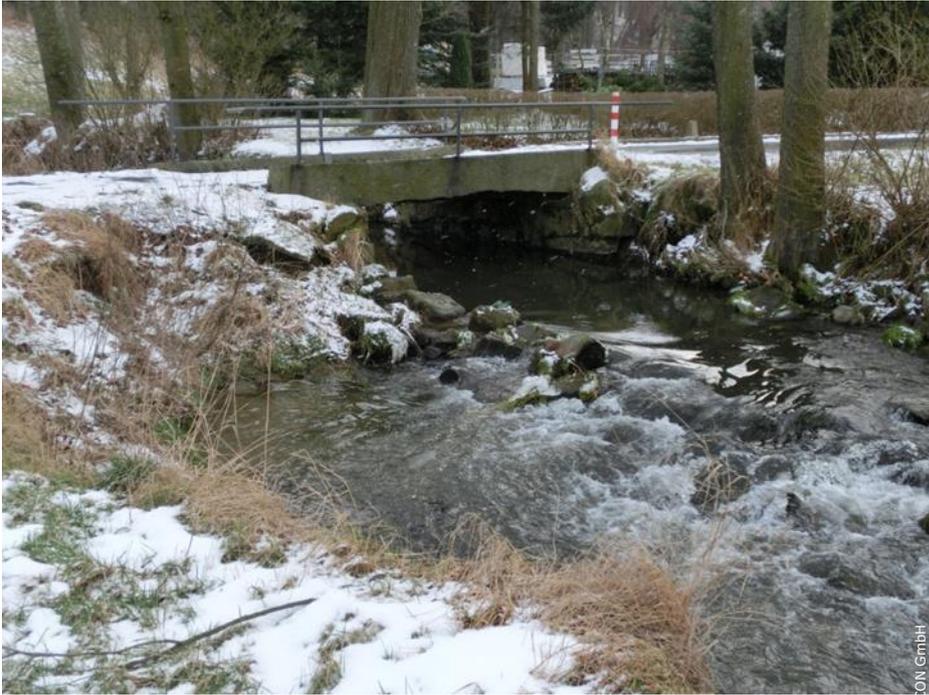
Hochwasserschäden im Bereich Brücke Buschmühlenweg (vor Instandsetzung)

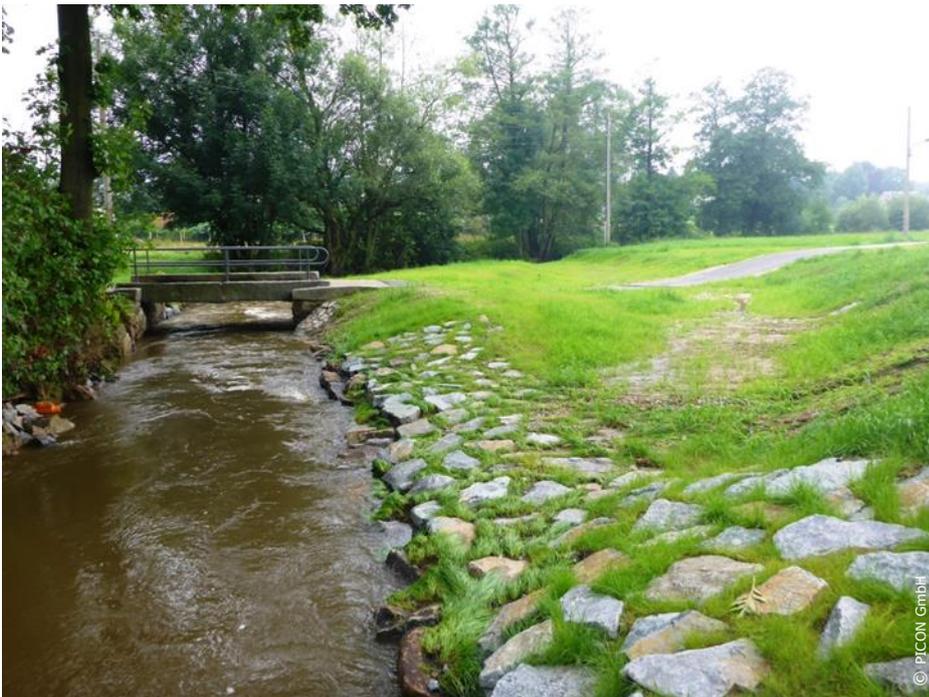
Instandgesetztes Brückenbauwerk und neu hergestellte Umflutrinne
