Schadensbehebung und naturnahe Sicherung von Uferstrukturen

Landestalsperren Verwaltung des Freistaates Sachsen, Betrieb Spree/Neiße und Ingenieurbüro mgp - mund, gille + partner

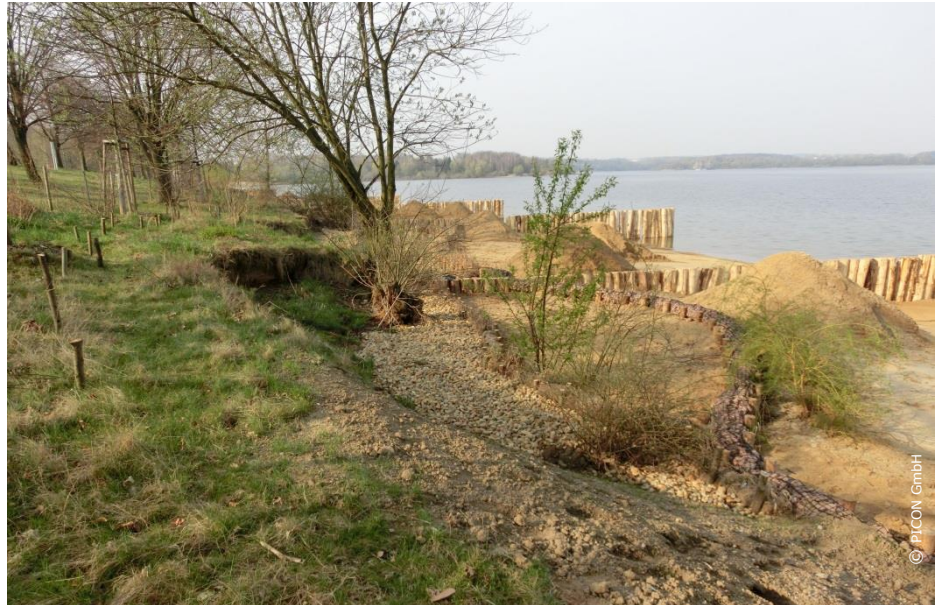
oben: gesicherte Uferabbrüche an der Talsperre Bautzen nach Instandsetzung
unten: Forstweg mit Böschung nach Fertigstellung

Am Ostufer der Talsperre Bautzen waren im Bereich der Strandpromenade auf einer Länge von ca. 350 m Schäden als Folge des Hochwasserereignisses vom Juni 2013 entstanden. Dabei wurden ingenieurbio-logische Maßnahmen aus 2010/2011 zum Teil schwer beschädigt.

Die Schadensbehebungsmaßnahme an der Talsperre Bautzen beinhaltet ein Gesamtkonzept zur Sicherung der Strandpromenade bei gleichzeitiger Nutzung des Strandbereichs für Besucher. Die Einzelmaßnahmen berücksichtigen die Ansprüche an eine langfristige Ufersicherung mittels bautechnischer Eingriffe sowie die Ansprüche des Naturschutzes durch die Anwendung ingenieurbio-logischer Bauelemente und Erhalt der Abbruchkanten.

- Entnahme freigespülter Erosionsschutzmatten und zerstörte Bauelemente
- Aufhöhung der vorhandenen Steinwalzen (an Uferlinie) auf ca. 300 m Länge, durch Einbau einer zusätzlichen Steinwalzenlage und bewurzelungsfähige Vegetationswalzen
- Sicherung des Abbruchkantenfußes auf 200 m Länge durch bewurzelungsfähige Vegetationswalzen und austriebsfähige Setzstangen
- Böschungswiederherstellung auf 135 m Länge mittels begrünter Steinschüttung
- Herstellen von 12 ufersenkrecht Buhnen in Form von Holzpfahlreihen zu je 15 m Länge
- Nachsetzen von 100 Setzstangen und 50 Weidenstecklingen
