Schadensbehebung an der Strandpromenade der Talsperre Bautzen

12/2013 – 04/2014

- Wiederherstellung und Instandsetzung Uferböschung

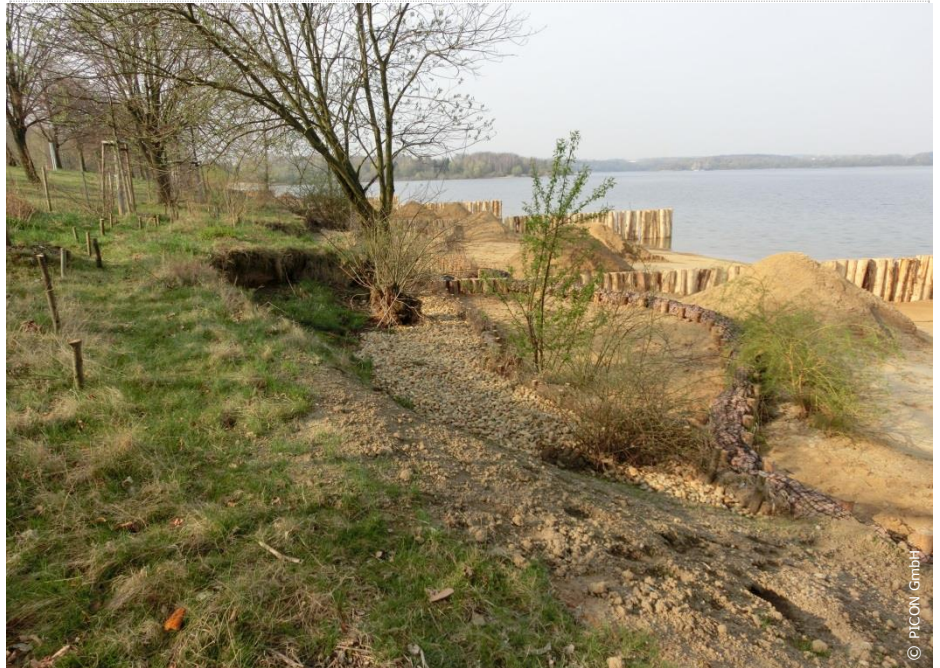
gesicherte Uferabbrüche an der Talsperre Bautzen nach Instandsetzung

- Entnahme freigespülter Erosionsschutzmatten und zerstörte Bauelemente
- Aufhöhung der vorhandenen Steinwalzen (an Uferlinie) auf ca. 300 m Länge, durch Einbau einer zusätzlichen Steinwalzenlage und bewurzelungsfähige Vegetationswalzen
- Sicherung des Abbruchkantenfußes auf 200 m Länge durch bewurzelungsfähige Vegetationswalzen und austriebsfähige Setzstangen
- Böschungswiederherstellung auf 135 m Länge mittels begrünter Steinschüttung
- Herstellen von 12 ufersenkrecht Buhnen in Form von Holzpfehlreihen zu je 15 m Länge
- Nachsetzen von 100 Setzstangen und 50 Weidenstecklingen
